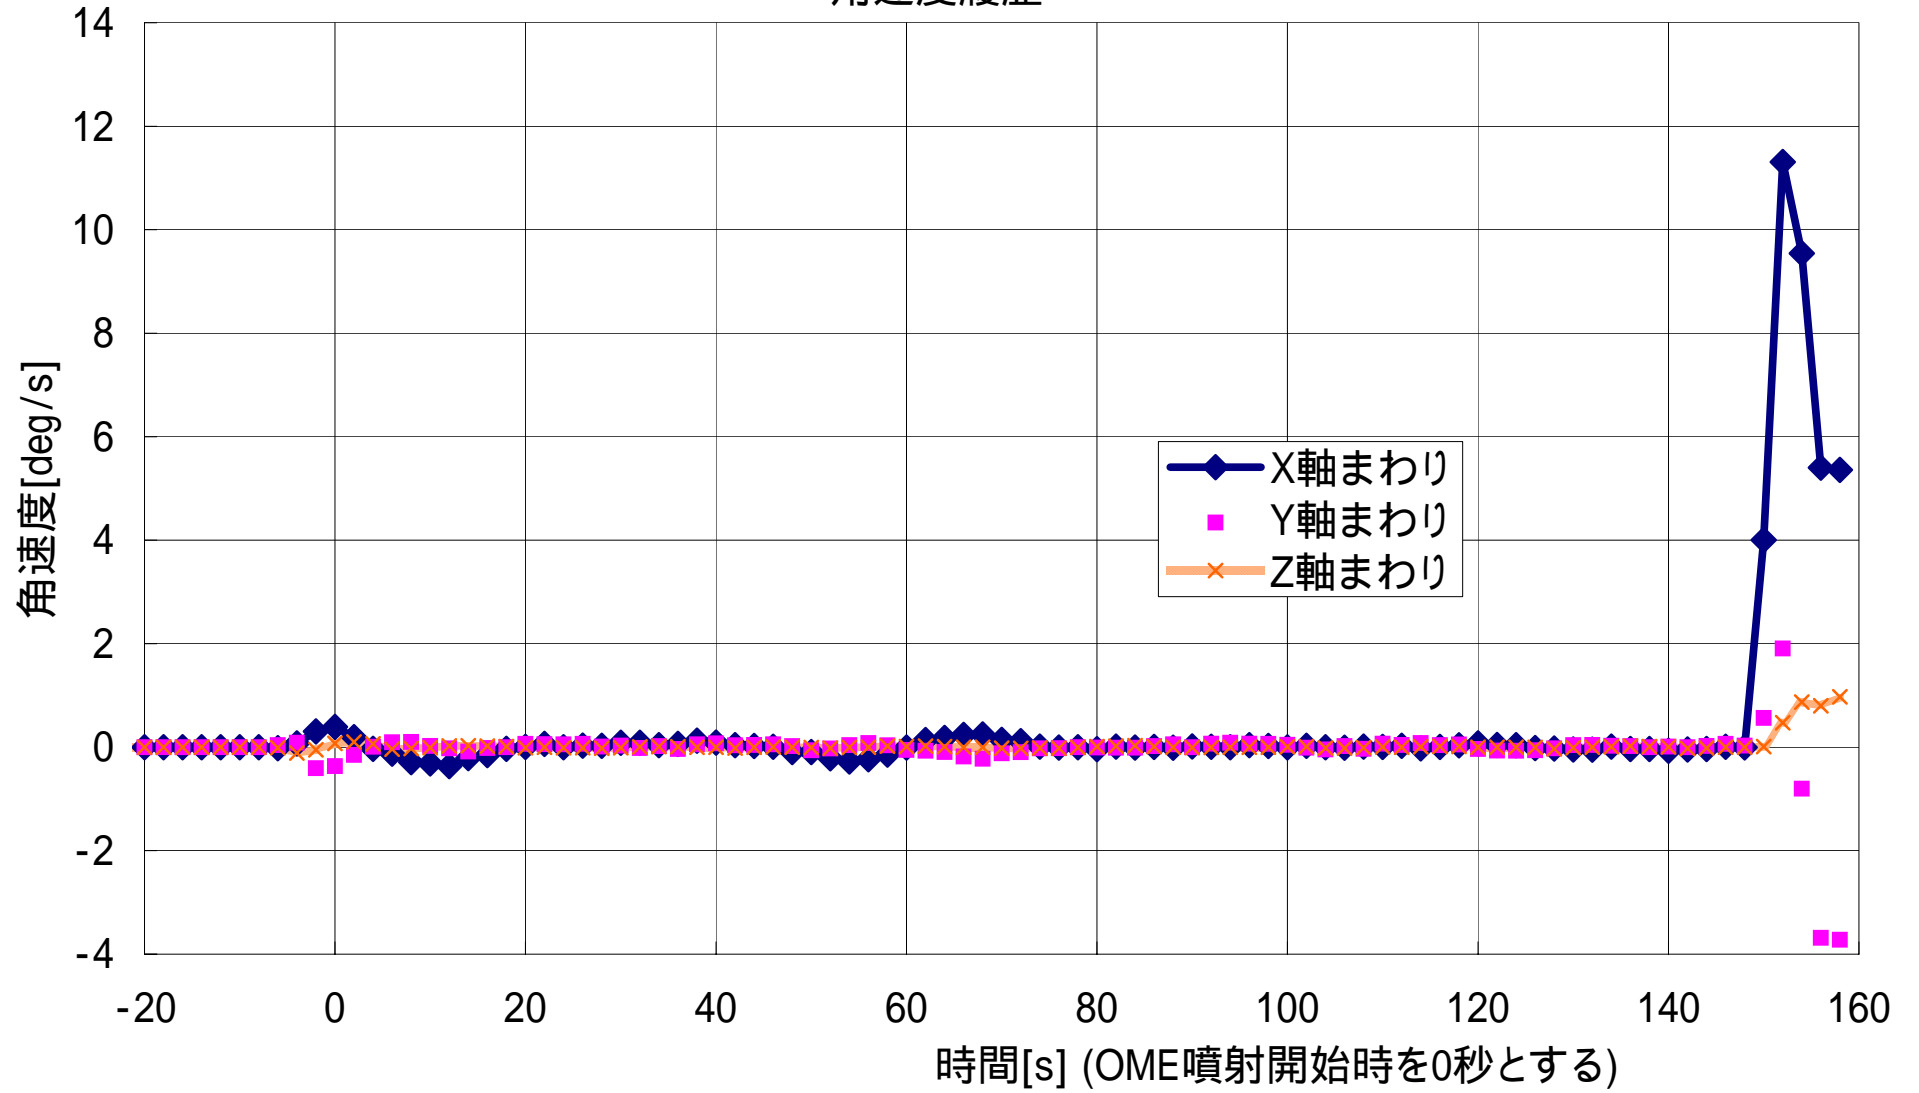
- 0～152秒 燃料タンク圧力が徐々に低下  
機体の加速度も徐々に減少
- 152秒 機体の加速度が一旦急激に低下  
突然姿勢が大きく変化
- 158秒 RCSスラスタによる姿勢維持モードからRWによる姿勢維持モードに移行
- 375秒 姿勢維持モードからセーフホールドモードに移行

# 角速度履歴

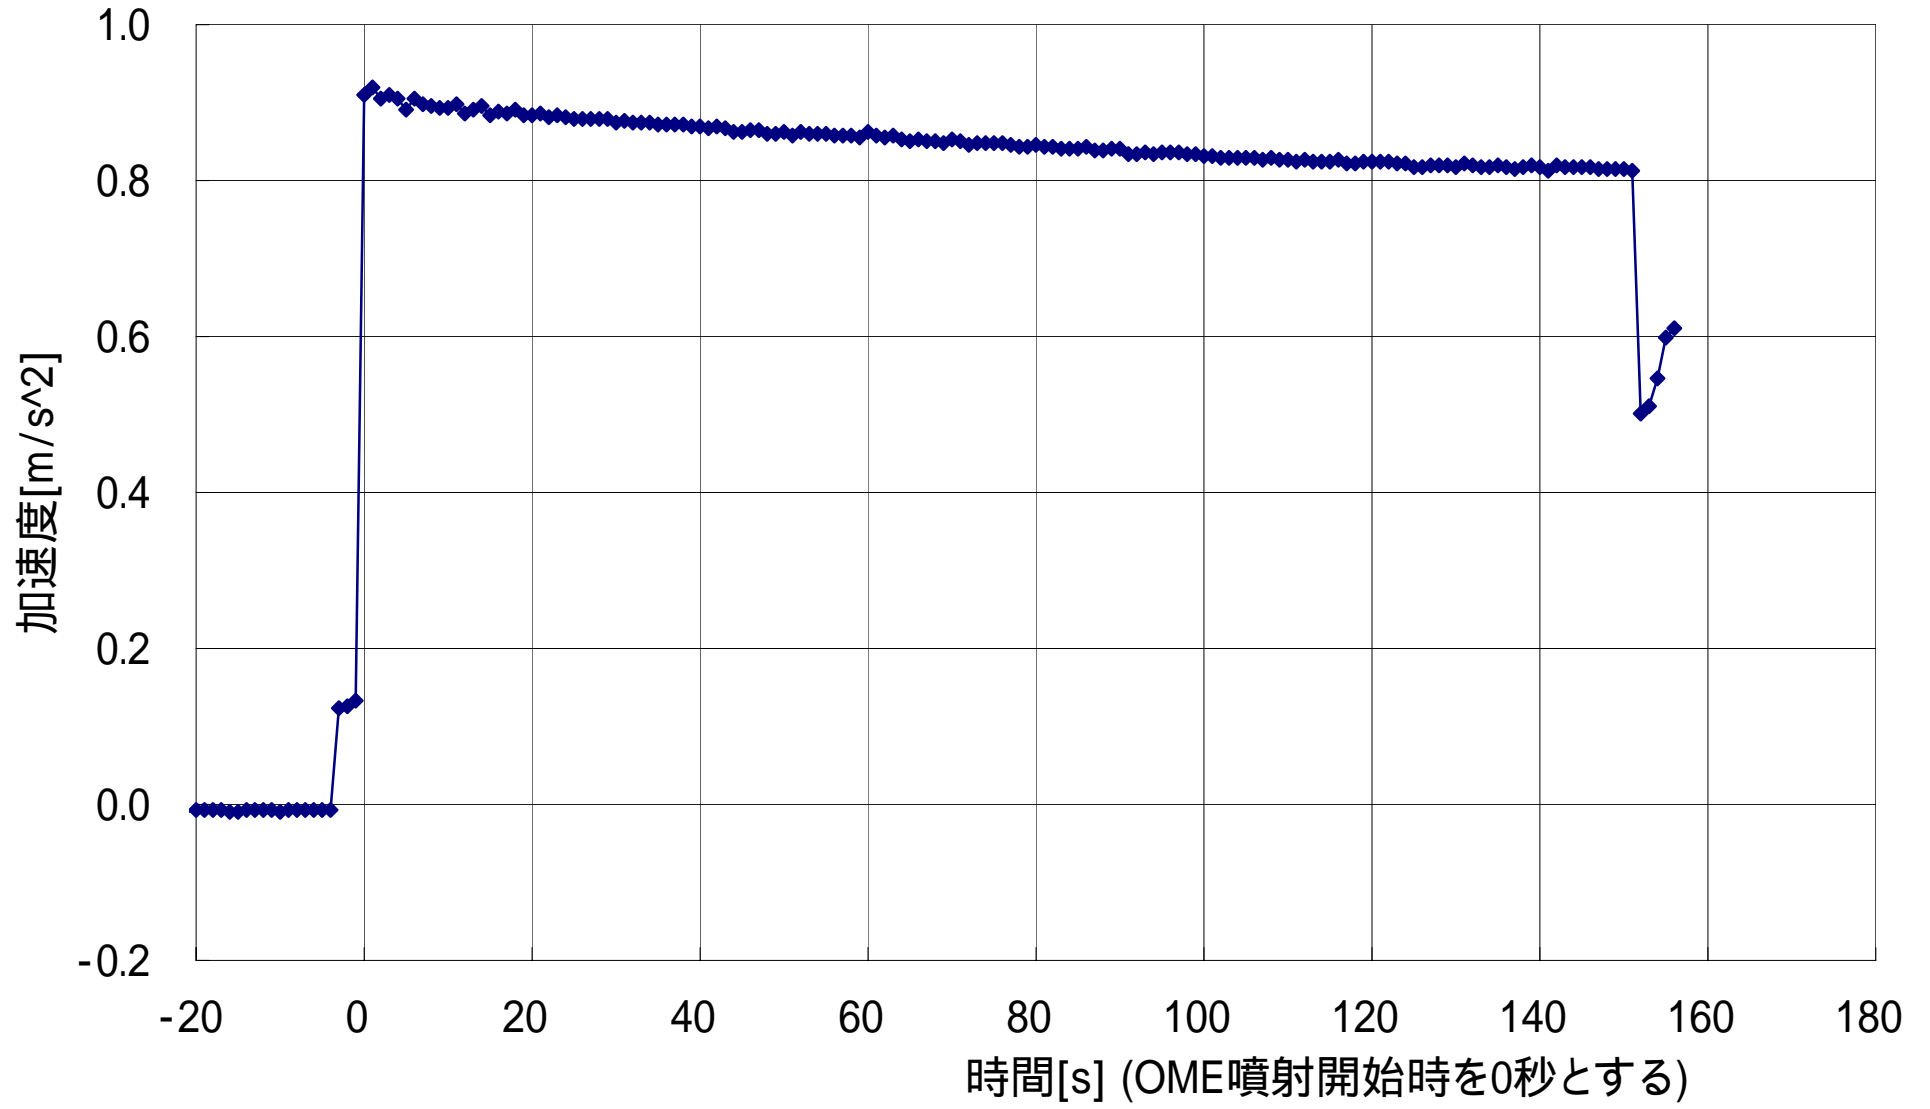
加速度履歴

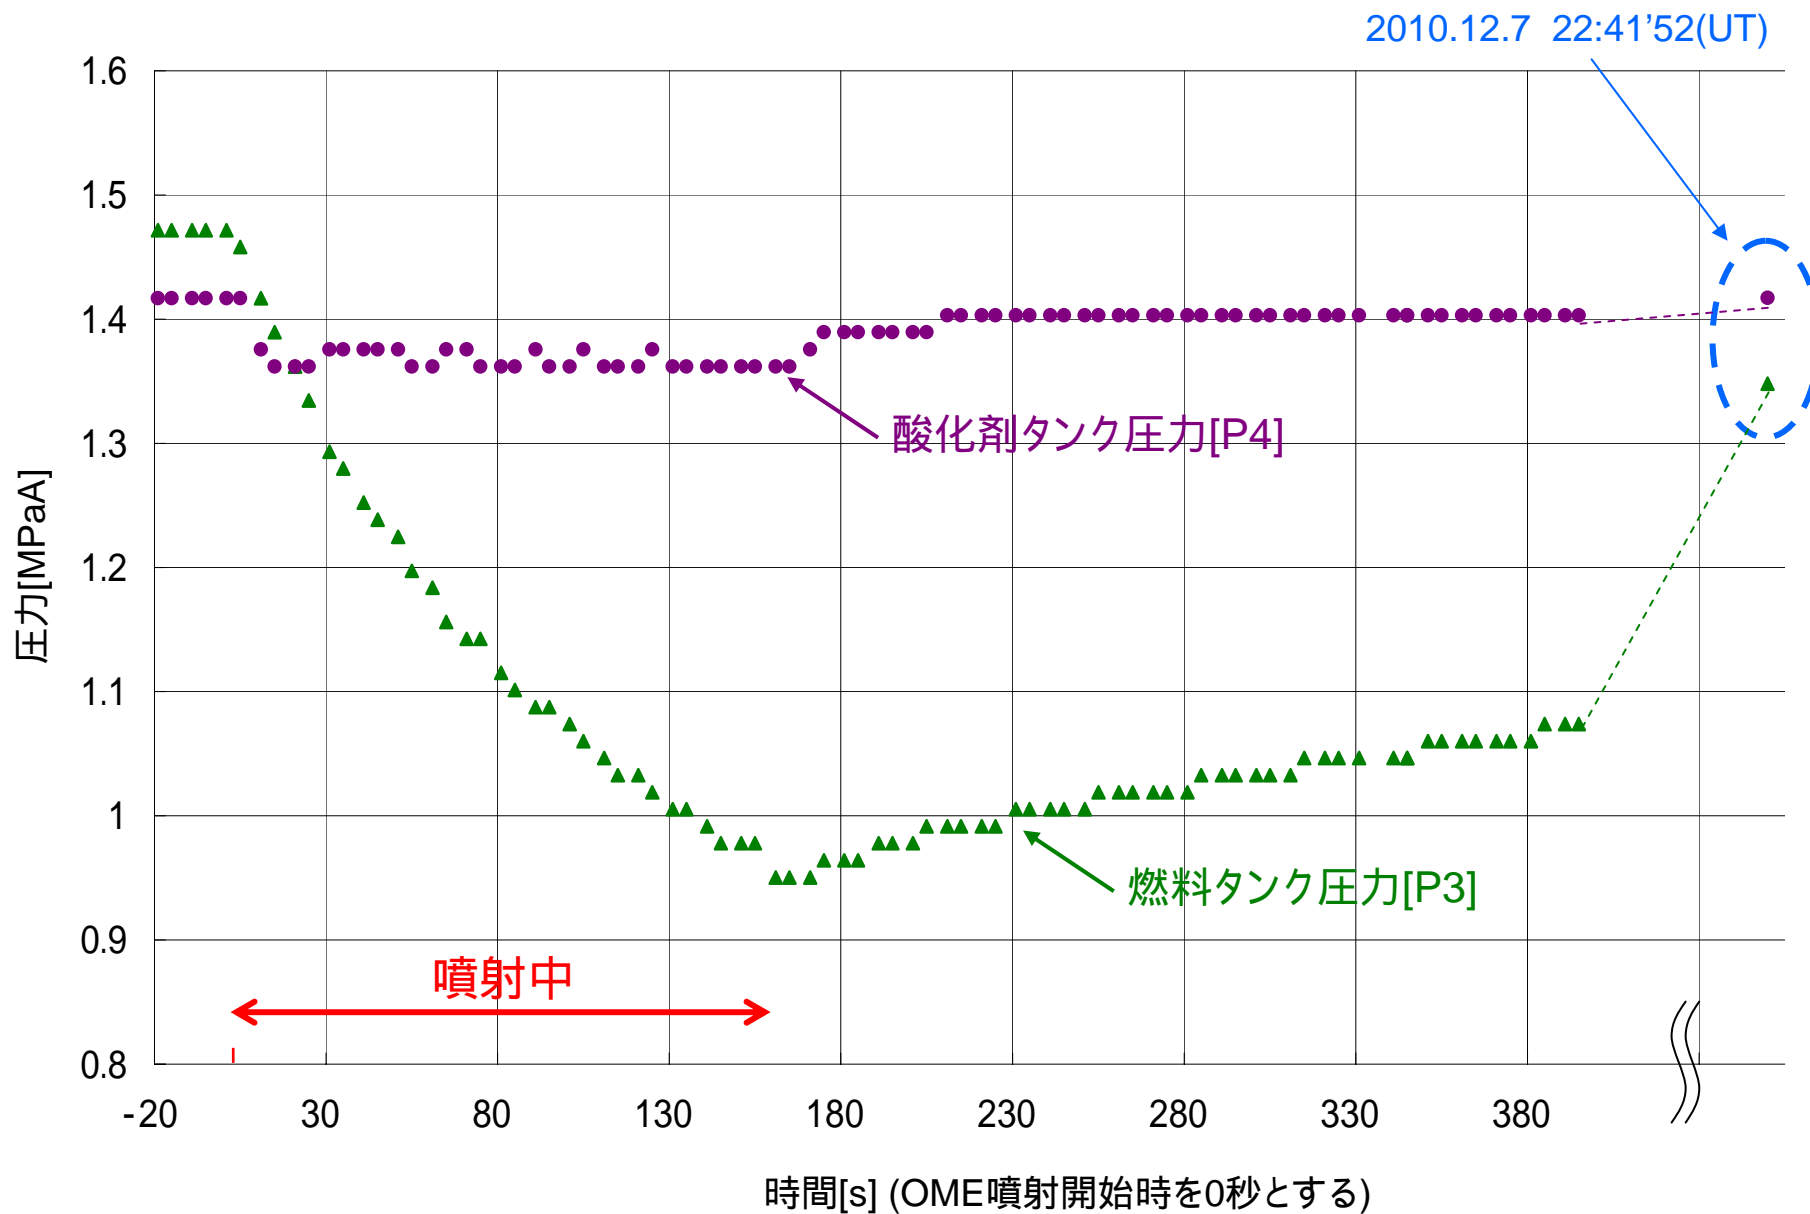
# 推進系各部圧力履歴
